TYRETEST – roncsolásmentes vizsgáló berendezés kifejlesztése az újrafutózásra kerülő gumiabroncsok kiválasztásának javítására*

*A Dunamenti Országok 3. Gumiipari Konferenciáján Szegeden 2008. október 16.-án elhangzott poszterelőadás szerkesztett változata

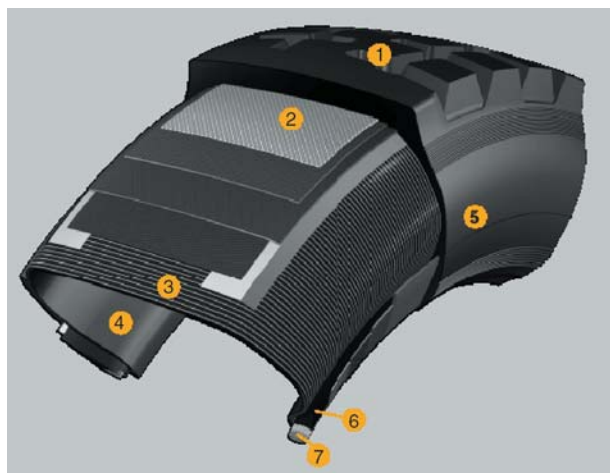
A modern, belső nélküli radiális abroncsok a következő alapelemeket tartalmazzák (*1. ábra*): gumi futófelület (1), sokrétegű acél öv (2), a peremtől peremig tartó acél váz (3), belső légzáró réteg, ami a levegő diffúzióját gátolja meg (4), gumi oldalfal, ami a külső sérülésektől védi az abroncsot (5), erősítés a peremnél (6) és a körbefutó huzalkarika (7). Ez a váz alkotja az abroncs szerkezeti részét (nem úgy, mint a futó- és oldalsó gumifelület), amely felfújott állapotban felveszi a terhelést. A burkolat a használt abroncsra utal, ideértve a vázat és a maradék anyagot a futó- és oldalfelületen.

1. ábra. Radiális abroncs szerkezete

Az újrafutózási folyamat során az elhasznált futófelületet (1) lecsiszolják egy vékony réteget ráhagyva a legkülső övre (2), majd egy új futóréteget helyeznek az eredeti szerkezetre.

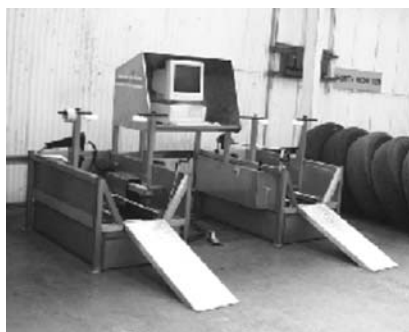
2. ábra. Technic Systems K1

Ezek a készülékek kimutatják a belső rétegek elválását, meghatározzák a helyzetüket és a méretüket. Az ultrahang segítségével érzékelik a belső elválásokat, az öv, illetve az oldalfal meghibásodásait és az üregeket az abroncs szerkezetében. Így azok a hibák is kiszűrhetők, amelyek túl kicsik ahhoz, hogy manuális vizsgálattal lehessen deríteni azokat, azonban könnyen tovább nőhetnek a javítás során, így végül selejtet eredményeznének. A *Tyrescan K1* és *K2* mérőműszerek (TECHNIC SYSTEMS, UK) teherautó abroncsok válltól vállig történő vizsgálatára alkalmasak (2. és 3. ábra). A *K2* egy gumit 20 másodperc alatt (alacsony felbontásban) pásztáz végig, a vizsgálat teljes ciklusideje 1 perc 20 másodperc. A *K1* kb. 41 000, míg a *K2* nagyjából 59 000 euróba kerül. A *K2* teljes egészében szállítható pótkocsin.

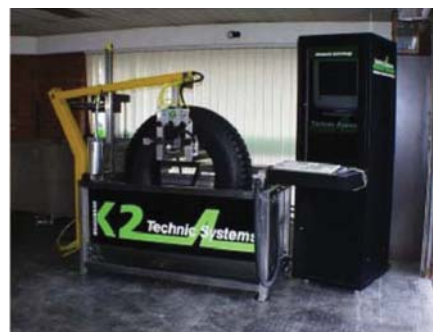
3. ábra. Technic Systems K2

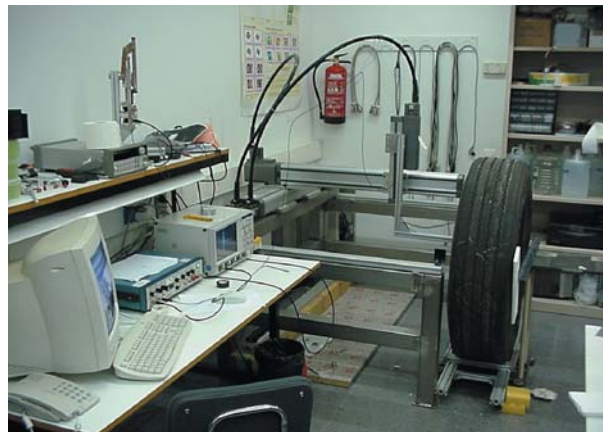
5. ábra. Kísérleti berendezés

NOVATION FOR SMES LTD. felelős a szenzor próbákért. A technológia alkalmazásához a 4. ábrán látható kísérleti berendezést használták. Az abroncsot állványra helyezték, majd a jelátalakítót számítógép által vezérelt három tengelyű gép (NSK LTD., Tokió, Japán) segítségével mozgatták a kerék körül, így végezve a leolvasást (5. ábra). Az ultrahang jeleket küldő és fogadó átalakító fejet a VERMON fejlesztette. Az átalakítót *Parametrics 5058 PR* adó-vevőhöz (PANAMETRICS, Waltham, MA) csatlakoztatták, amely a vizsgáló jelet generálta és érzékelte az abroncs akusztikailag visszaverő rétegeiről érkező hullámokat. Végül a jeleket LECROY *LT344* digitális oszcilloszkóp (LECROY, Chesnut Ridge, NY) digitalizálta és

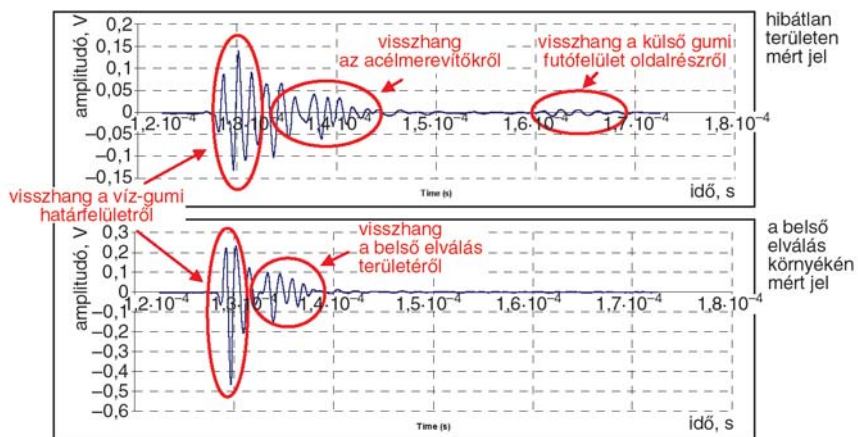
6. ábra. Ultrahang jelek a T5L 431608 minta mérésekor

A 6. ábra szerint a hibátlan abroncs három visszhangot kelt, mégpedig a víz-gumi, az acélszalag-gumi és a gumi-levegő határfelületen. A második diagramon nincs visszhang az acélöv után, mivel a hanghullámok nem tudtak áthaladni a gumi és acél között látható légüres téren.

A kísérlet BRIDGESTONE 295/80 R22.5 (T5L 431608) abroncson hajtották végre két területet megvizsgálva. Először egy olyan helyen, ahol nem volt hiba, másodszor pedig egy belső elválás környékén. A 6. ábrán látható görbék ábrázolják az adó-vevő által érzékelt és az oszcilloszkóppal megjelenített hanghullámokat.

Valahányszor az ultrahang áthaladt egy anyag határán a hanghullámok egy része visszaverődött az adott felületről. A visszaverődés amplitúdója a két anyag akusztikus impedanciájától függ. Ezek a visszavert hullámok (visszhang) láthatók a diagramokon. A 7. ábrán bemutatott keresztmetszeten jól kivehetők azok a részek, ahol a visszaverődés történik.

Az eredmények alapján megállapíthatjuk, hogy a jel kétszer haladni át az abroncs keresztmetszetén. A felső görbe jobb oldalán látható hullámok az abroncs külső fe-

lületét mutatják. Ennek igazolására megismételtük a mérést ugyanazokkal a beállításokkal úgy, hogy hangelnyelő anyaggal borítottuk be a gumi külsejét. Ekkor hiányzott ez az utolsó hullám, ami bizonyítja, hogy előző esetben a gumi határfelületéről verődött vissza a jel.

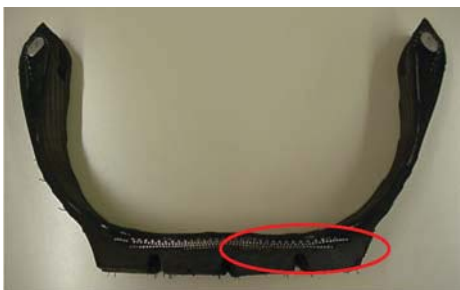
7. ábra. Abroncs keresztmetszete
